柳孜运河遗址出土待修瓷器的检测分析 ——以刻莲瓣白釉盏和青白釉碗为例

摘要:利用偏光显微镜、X射线荧光光谱、X射线衍射仪及热膨胀仪等对柳孜隋唐运河遗址出土的两件待修复的残破瓷器进行了测试分析和研究。结果显示,样品刻莲瓣白釉盏瓷胎内含有大量棱角状石英颗粒和暗色的含铁矿物,其刻花的填料主要成分是含铁矿物,而青白釉瓷碗胎体中发现了较多的磨碎熟料颗粒,两件瓷器可能各来自于萧窑和景德镇窑,器表污染物分别为土锈和铁锈。

Analysis of porcelain unearthed from Liu Zi Canal Ruins — A case study of a white glazed cup with carved lotus petals and a greenish white glazed bowl

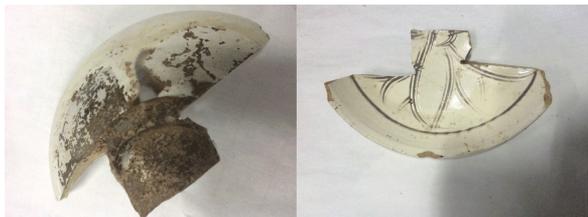
图 1 刻莲瓣白釉盏(X1)

刻莲瓣白釉盏(X1,见图 1),器物残片仅存 1/2 左右,瓷胎呈灰褐色,胎体结构较为致密,有未烧透的孔隙和铁质斑点,瓷釉之间施化妆土。釉色纯白,内施满釉,外部釉不到底,有流釉现象。瓷盏内施以黑色刻花,底部为矮圈足。器物表面被一层深褐色呈片状的污染物所覆盖,且外部最为严重,大为影响器

物美观。

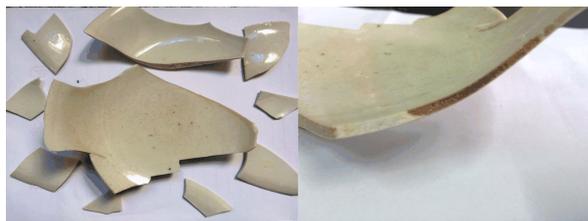
图 2 青白釉碗(X2)

青白釉碗(X2,见图 2),器物碎裂严重,残存 10 件瓷片,瓷胎呈白色,胎体结构致密,有闭口小微孔。瓷釉呈青白色,除底部圈足外,通体施釉且无纹饰,从自然断面可看出瓷釉层极薄,莹润精细,如翠玉般晶亮透彻。底部圈足窄,有垫饼烧痕迹。瓷片自然断面有铁锈色污染物嵌入瓷胎。

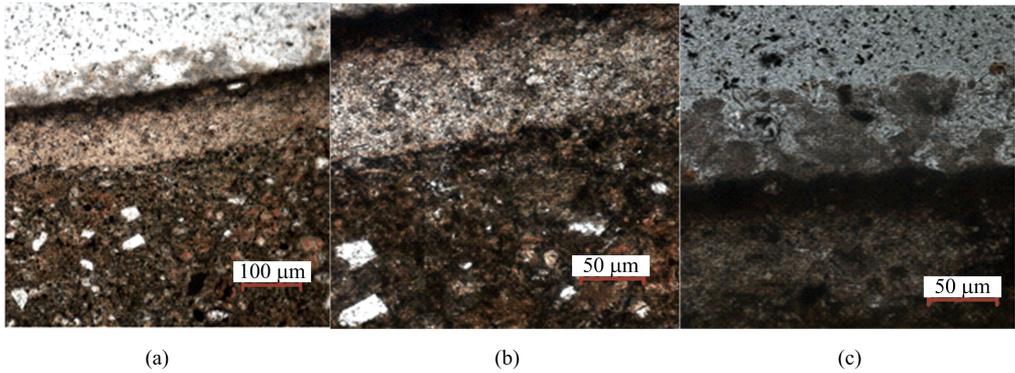
图 3 X1 显微照片

在单偏光下进行观察,样品 X1 釉层、化妆土层与胎体之间有明显的分界线(图 3(a))。釉层厚度为 50 μm 左右,釉层中含有少量的气泡,并有大量针状矿物,为析晶釉,釉与化妆土的界面处亦有少量针状矿物晶体析出(图 3(c)),该晶体无色,正低突起,结合成分分析,釉层中含钙量为 9%,针状矿物晶体可能为钙长石析晶。瓷胎内含有大量棱角状白色颗粒晶体,糙面不显著,低正突起,无解理,根据光性特征判断为石英,瓷胎中还含有少许暗色矿物(图 3(a), (b))。胎釉之间为化妆土层,厚度为 100 μm 左右,化妆土与胎体相比较细腻,杂质较少,内有少量细小的石英颗粒残存,釉层与化妆土的分界处可能受到污染,形成一条明显的呈直线状黑色污染带(图 3)。

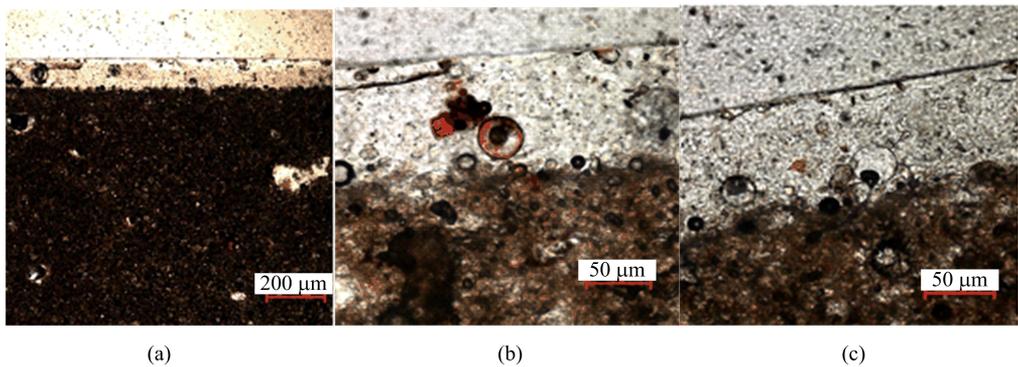
图 4 X2 显微照片

样品 X2 在单偏光下观察,釉层为 100 μm 左右,杂质较少,釉层中含有较少气泡,釉层与胎体分界处气泡密集,有的已穿透釉层,在釉的最外层有气泡破裂现象,胎釉间无明显反应层(图 4)。胎体中几乎全是粘土矿物颗粒,除极其少量的石英和暗色矿物颗粒外,发现了较多的磨碎的熟料颗粒(图 4(a))。

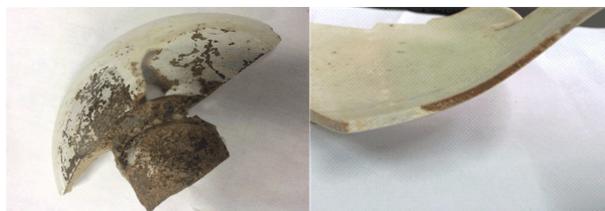
图 7 样品污染物照片

两件样品由于常年埋藏于地下,受埋藏环境影响遭到不同程度、不同类别的污染,不仅在一定程度上影响了器物的美观,并且可能会有碍于胎釉的健康状况. 肉眼观察可以看出(图 7(a)),刻莲瓣白釉盏(X1)外部受到大片污染,污染物为深褐色,呈块

状集中于白色化妆土上和瓷盏底部,严重影响了器物外观,而施釉部分污染物较少且呈零星分布. 青白釉碗(X2)的污染物主要集中于瓷片的自然断面和裂隙(图 7(b)),呈铁锈色,污染物已沁入瓷胎,增加了清洗难度.

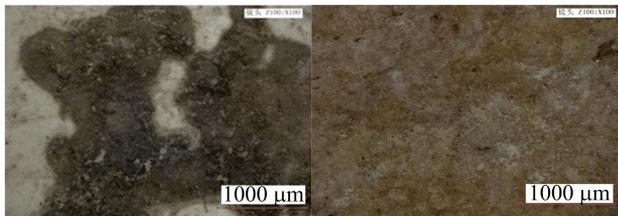
图 8 样品污染物 100 倍下视频显微照片

从 X1 表面附着污染物 100 倍下视频显微照片(图 8(a))可看出,X1 表面污染物呈褐色结壳状. 对其进行 XRD 检测分析,从 XRD 图谱(图 9)可看出,污染物主要是 SiO_2 和 CaCO_3 ,均为土壤中的常见物质,由此判断 X1 上的污染物可能为土锈. 这种土锈是在地下水含量较大的泥土中形成的,与瓷器表面接触的泥土经过长期的化学作用,在土锈和器物

结合部位通常会析出一层白色的无机盐类物质(图 8(a)),粘连在器物表面形成牢固的硬质结壳,不易去除。

X2 横截面附着污染物的 100 倍视频显微照片显示,黄色颗粒状污染物深深嵌入白色瓷胎的微小缝隙(图 8 b). 将其与未受污染部分的 XRF 检测结果进行对比分析,结果显示受污染部分 Fe 的含量大大高于未受污染部分(高出 32.83%),由此判断, X2 上的黄色污染可能为铁锈。
