柳孜运河遗址出土待修瓷器的检测分析 ——以刻莲瓣白釉盏和青白釉碗为例

摘要:利用偏光显微镜、X射线荧光光谱、X射线衍射仪及热膨胀仪等对柳孜隋唐运河遗址出土的两件待修复的残破瓷器进行了测试分析和研究。结果显示,样品刻莲瓣白釉盏瓷胎内含有大量棱角状石英颗粒和暗色的含铁矿物,其刻花的填料主要成分是含铁矿物,而青白釉瓷碗胎体中发现了较多的磨碎熟料颗粒,两件瓷器可能各来自于萧窑和景德镇窑,器表污染物分别为土锈和铁锈。

Analysis of porcelain unearthed from Liu Zi Canal Ruins — A case study of a white glazed cup with carved lotus petals and a greenish white glazed bowl

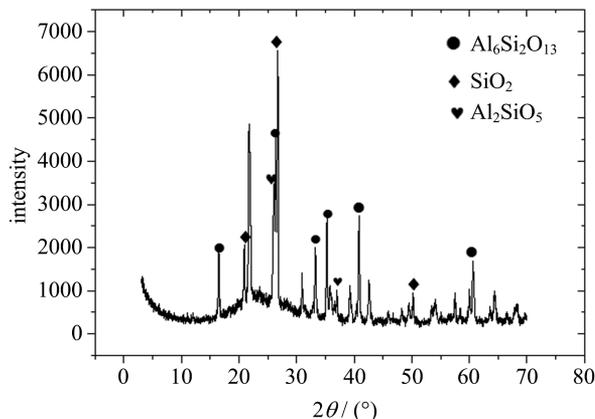
图 5 X1 胎样 XRD 检测结果

图 5 为 X1 胎样 XRD 检测结果,根据图谱可以看出,X1 胎样中的主要矿物成分是莫来石和一些碎屑矿物石英以及矽线石. 图 6 为 X2 胎样 XRD 检测结果,图谱特征显示 X2 胎样主要矿物成分是石英和莫来石.

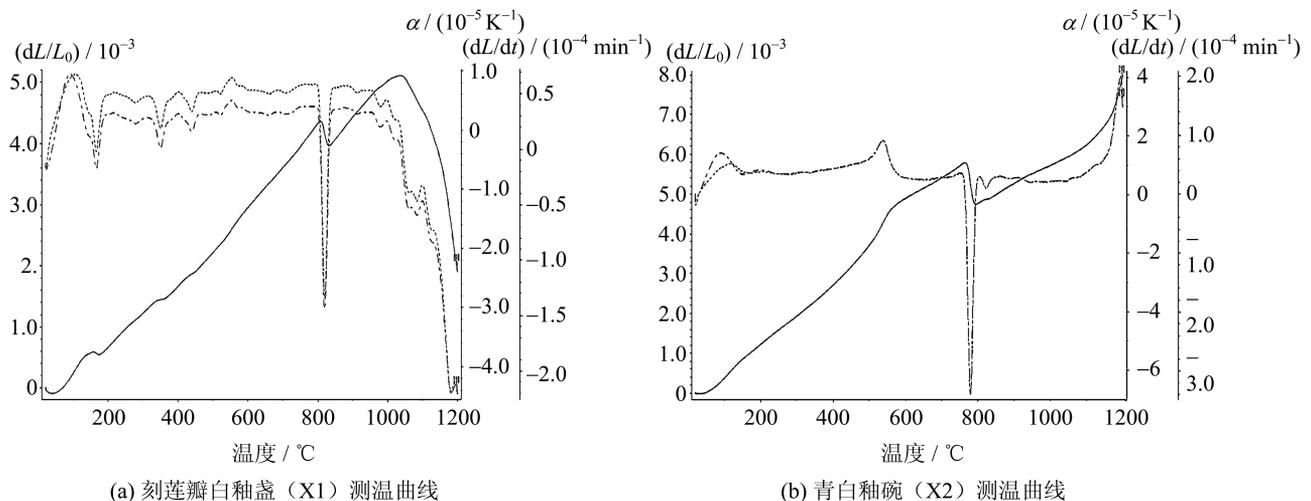
图 10 样品 X1, X2 测温曲线图

利用热膨胀法对陶瓷的最初烧成温度进行测定,是根据陶瓷在重烧过程中出现净收缩时的温度来推断的. 图 10 为 X1, X2 测温曲线图. 从测温曲线可以看出,样品 X1 在 1 050 °C 左右时有一个明显的拐点,开始出现净收缩现象,因此推断其初始烧成温度在 1 050 °C 左右(图 10(a)). 而青白釉碗(X2)到 1 200 °C 时仍然未出现明显的净收缩现象,据此推断其初始烧成温度大于 1 200 °C (图 10(b)).

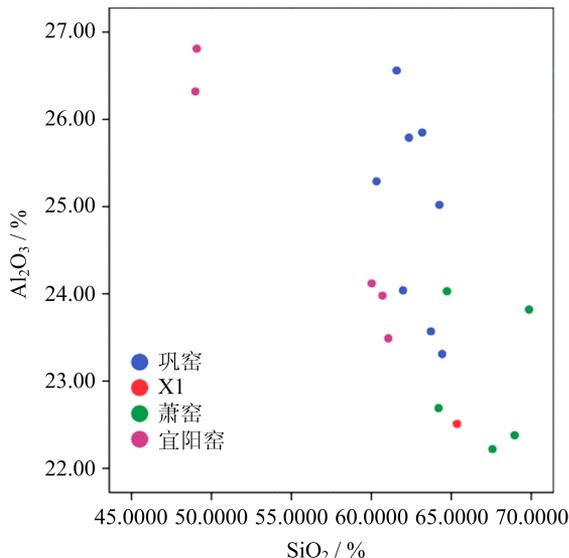
图 11 X1 瓷胎中 $\text{SiO}_2/\text{Al}_2\text{O}_3$ 的散点图

从 X1 胎、釉及化妆土的 X 射线荧光光谱分析(表 1)可看出,样品 X1 胎中 SiO_2 的质量分数为 66.36%, Al_2O_3 为 22.51%,同宋元时期南方白瓷相比^[3],具有高铝低硅的北方瓷胎特点。与唐宋时期北方巩窑、宜阳窑、萧窑的白瓷^[6]进行对比发现,样品 X1 瓷胎中的 $\text{SiO}_2/\text{Al}_2\text{O}_3$ 更接近于萧窑,而与巩窑和宜阳窑差距较明显(图 11)。从样品 X1 的装饰技法来看,为白地黑花,与磁州窑系的装饰技法相似。磁州窑系泛指以磁州窑为中心的宋元时期生产化妆白瓷、彩绘瓷和化妆土剔刻花装饰瓷器的民间窑场。而萧窑的白釉瓷器,其装饰手法主要是印花、刻花、白地绘黑花以及剔花^[7],具有典型的磁州窑风格,为宋元时期磁州窑系窑场。因此,无论从瓷胎成分还是从装饰技法来看,样品 X1 都与萧窑的白釉瓷十分相似。

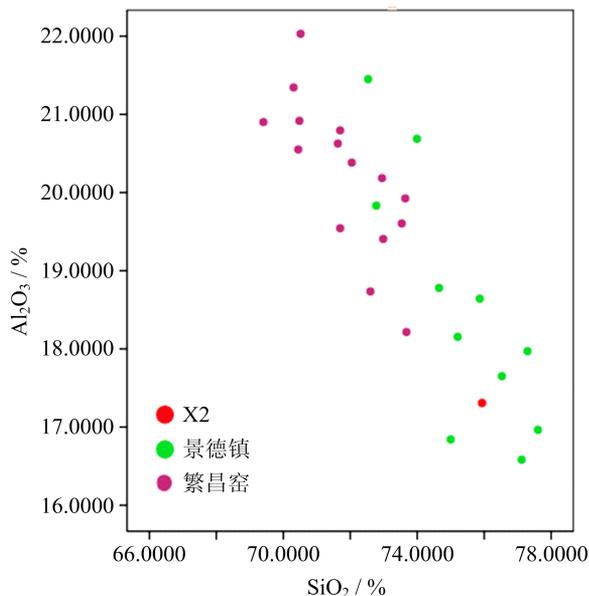
图 12 X2 瓷胎中 $\text{SiO}_2/\text{Al}_2\text{O}_3$ 的散点图

近,从图 12 中也可以明显看出,样品 X2 瓷胎成分与景德镇窑青白瓷集中在一起。加之样品 X2 胎质细腻且呈白色,釉色透明度高、光泽性强,釉色清白,与景德镇窑青白瓷的风格相似,从外观形貌结合成分分析,判断 X2 可能为景德镇窑青白瓷,且由于其通体无纹饰,进一步判断年代可能为北宋早期。
